Quaderni

di Archeologia del Piemonte

Torino 2018

Notiziario
della Soprintendenza Archeologia, Belle Arti e Paesaggio
per la Città metropolitana di Torino

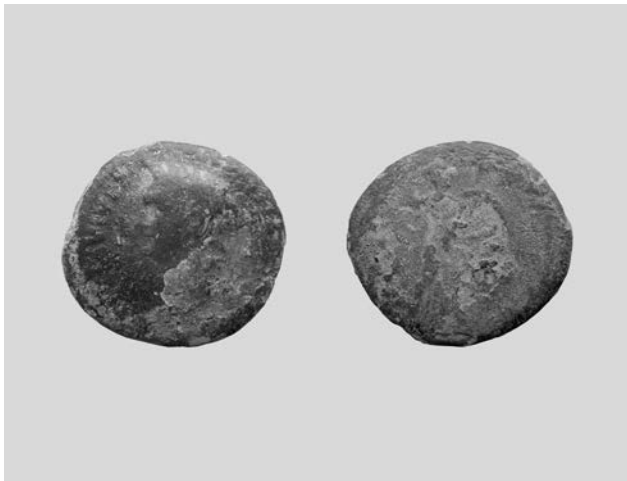
Fig. 1. Bardonecchia, fraz. Rochemolles. Asse di Domiziano (scala 1:1) (foto Archivio ex Soprintendenza Archeologia del Piemonte).

Si tratta di un asse di Domiziano della zecca di Roma, databile agli anni 81 o 82 d.C. (*RIC* II, 1, pp. 270-271, nn. 88 e 111), abbastanza consunto e piuttosto corroso. Questa la scheda:

AE, 8,77 g; d. 2,7 cm; asse dei coni 190°.

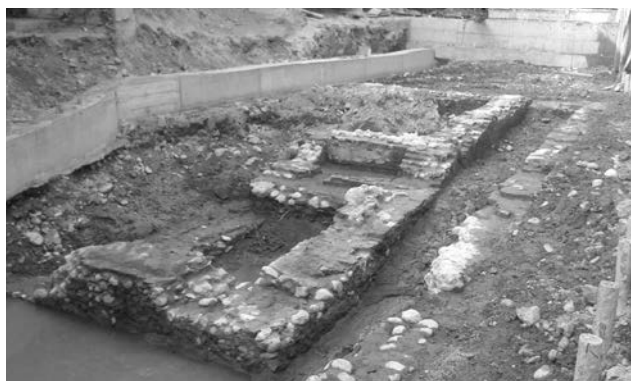
Fig. 2. Caluso, via Trieste. Ripresa generale dello scavo da sud-est (foto E. Bessone).

Tra i mesi di gennaio e marzo 2017 l'assistenza archeologica ai lavori di scavo per la realizzazione della centrale idroelettrica "Caluso Alto" ha portato all'individuazione di una serie di strutture murarie riferibili a un opificio collegato allo sfruttamento del salto di quota del canale di Caluso e della sua deviazione. Nonostante le sensibili compromissioni derivanti dal continuo sfruttamento dell'area fino al secolo scorso a fini industriali, risulta leggibile la planimetria di un edificio (fig. 2) con orientamento nord-sud, il cui sviluppo complessivo occidentale

non è visibile poiché esterno all'area di indagine o asportato dalle pilastature di sostegno del canale sopraelevato legato alla centrale idroelettrica in uso fino agli inizi del XXI secolo. Il corpo di fabbrica principale, us 2 (L. ca. 15 m; l. max visibile 6,50 m), realizzato con una fondazione in ciottoli e sporadici frammenti laterizi e un elevato in opera a sacco con mattoni a vista, era bipartito a creare due ambienti, quello settentrionale della lunghezza di 5,50 m e quello meridionale della lunghezza di 4 m. A est si addossava una struttura muraria a L, a creare un

corridoio (us 3) largo 1,30 m parallelo all'edificio principale, verosimilmente interpretabile come canalizzazione (troppo pieno o scarico) per lo sfruttamento idrico della deviazione. Due murature, uuss 5 e 11, sempre con andamento nord-sud, articolavano ulteriormente i vani dell'opificio. In una seconda fase l'ambiente meridionale vedeva l'obliterazione di us 11 in favore della creazione di un piano di calpestio (us 9), di cui si conservava solo un lacerato di preparazione in frammenti laterizi e malta, e di una nuova tramezzatura a L (uuss 8 e 10).

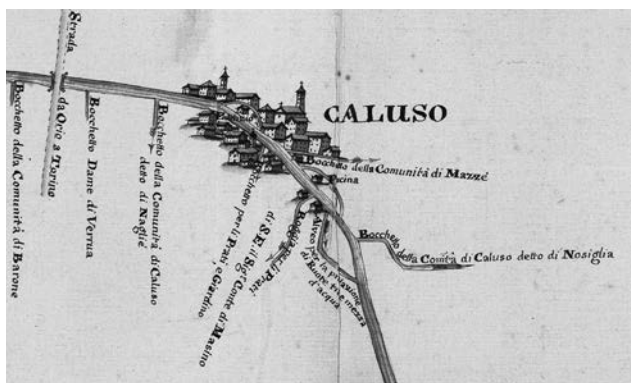
Fig. 3. Caluso. Particolare del canale di Caluso e della sua deviazione (da *Tipo dimostrativo del Fiume Orco* 1792).

La funzione artigianale del complesso è suggerita dalla stretta correlazione con il canale di Caluso, realizzato, derivandolo dal torrente Orco presso Spineto di Castellamonte, negli anni 1558-1559 su progetto dell'ingegnere militare Francesco Orologi per volontà del maresciallo di Francia Charles de Cossé de Brissac, allora governatore francese del Piemonte (ACTIS CAPORALE 2008, p. 54). L'opera, funzionale alla bonifica dei territori del feudo di Caluso, alla loro irrigazione e all'alimentazione dei mulini e degli opifici che sorsero lungo il suo percorso, si sviluppava inizialmente per 28 km fino a Mazzè per poi venire pro-

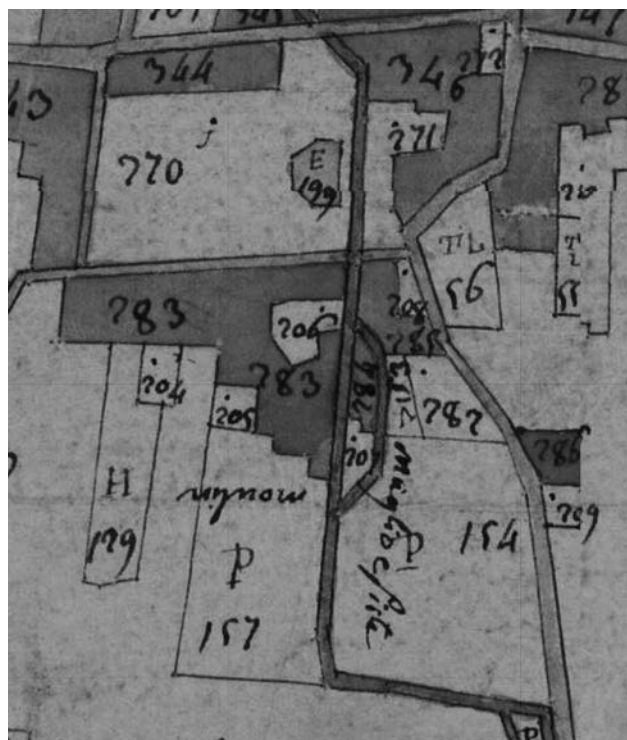
Fig. 4. Caluso. Particolare del canale di Caluso e della sua deviazione (da *Carta dei territori di Caluso* 1802).

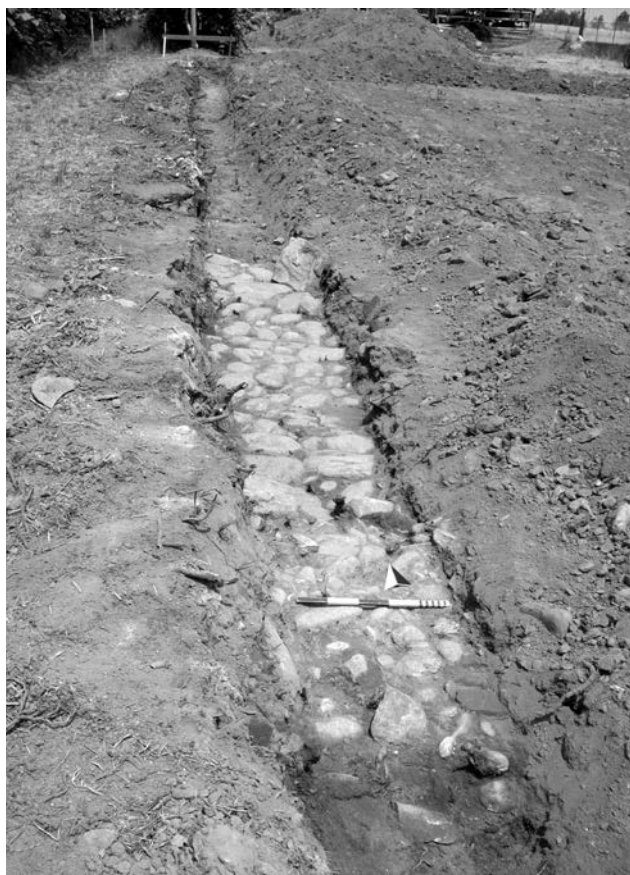
Fig. 8. Cavour, via dell'Abbadia 2. Particolare del tratto di strada glauca (foto Cristellotti & Maffei s.n.c.).

chiaramente il limite settentrionale, risulta visibile per l'ampiezza della trincea ed è misurabile per una larghezza di ca. 5,50 m; orientata nord-ovest/sud-est, appare realizzata in ciottoli di medie e grandi dimensioni e presenta tracce carraie (fig. 8). A est, invece, sono state individuate due strutture parallele e distanti tra loro 1,20 m (uuss 5-6), con andamento nord-ovest/sud-est, affiancate a nord da un crollo di tegole e coppi frammisti a ciottoli us 4, mentre un muro con orientamento perpendicolare us 8 è stato individuato in un sondaggio esplorativo realizzato contestualmente a nord dell'area di scavo (sondaggio A).

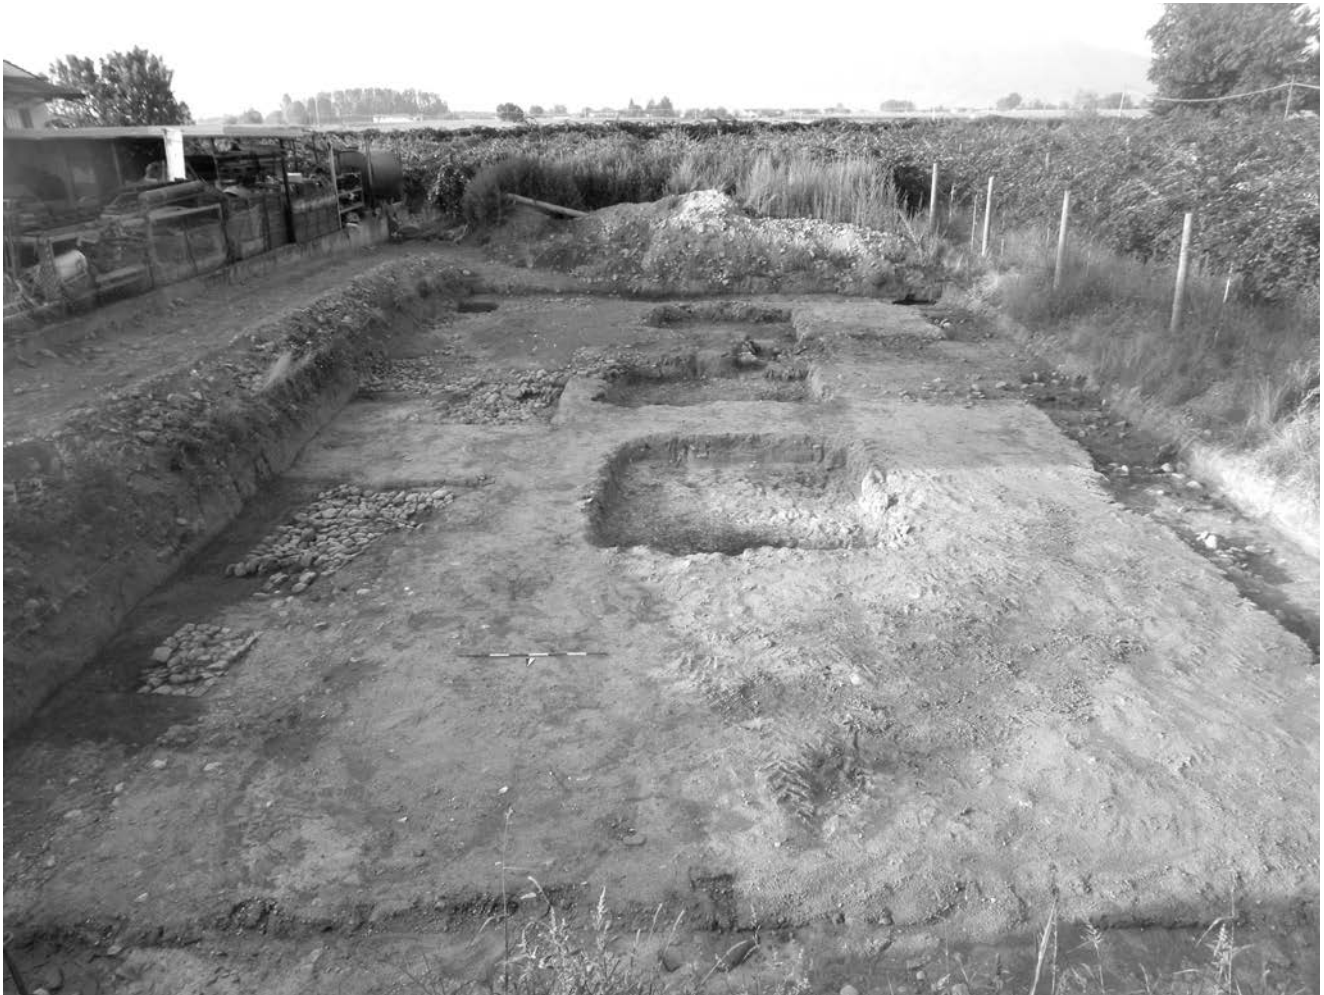
Fig. 9. Cavour, via dell'Abbadia 2. Panoramica dell'area di scavo con individuazione delle strutture romane, da nord (foto F.T. Studio s.r.l.).

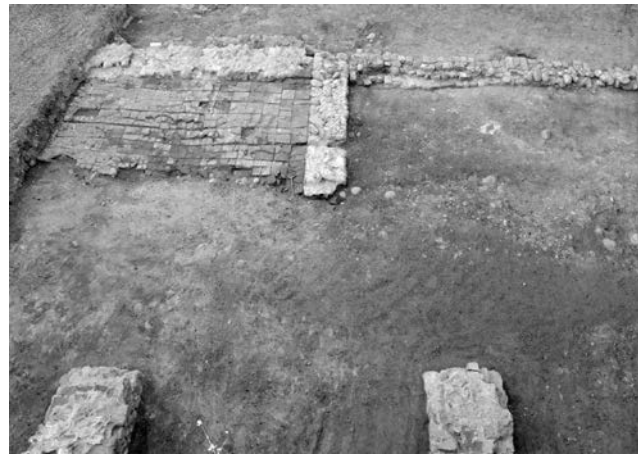
Fig. 12. Chivasso. Palazzo comunale. Pavimentazione e strutture murarie nel settore nordorientale del cortile, da nord (foto Ar.co.p.).

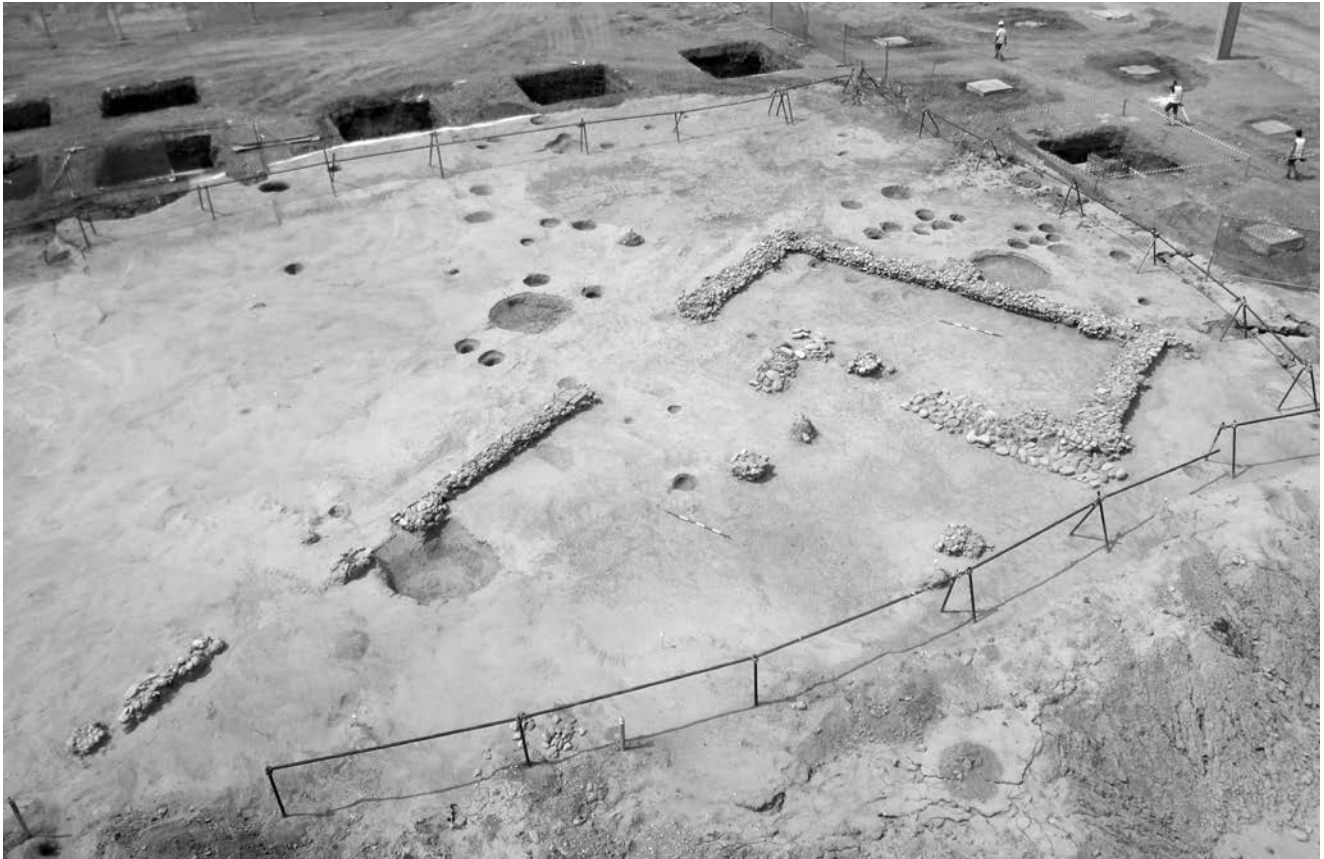
Fig. 16. Nichelino. Area dell'ex Ippodromo di Vinovo. Area C, edificio A al termine dello scavo, da est (foto GEA S.A.R.T.).
